Hochwasser infolge von Starkregen - Ursachen, Folgen, Maßnahmen -

Amt für
Technischen
Umweltschutz

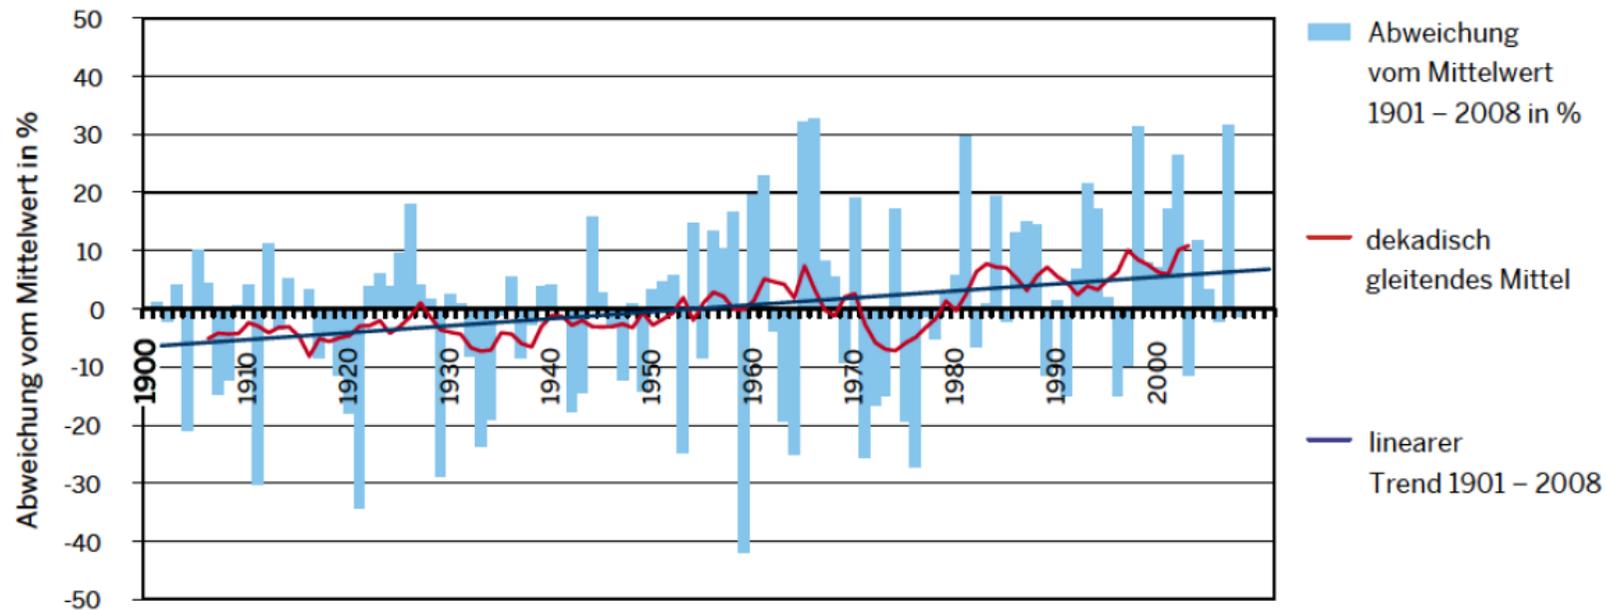
Mittlerer Jahresniederschlag in NRW 1901 – 2008
(Mittelwert 861 mm/a)

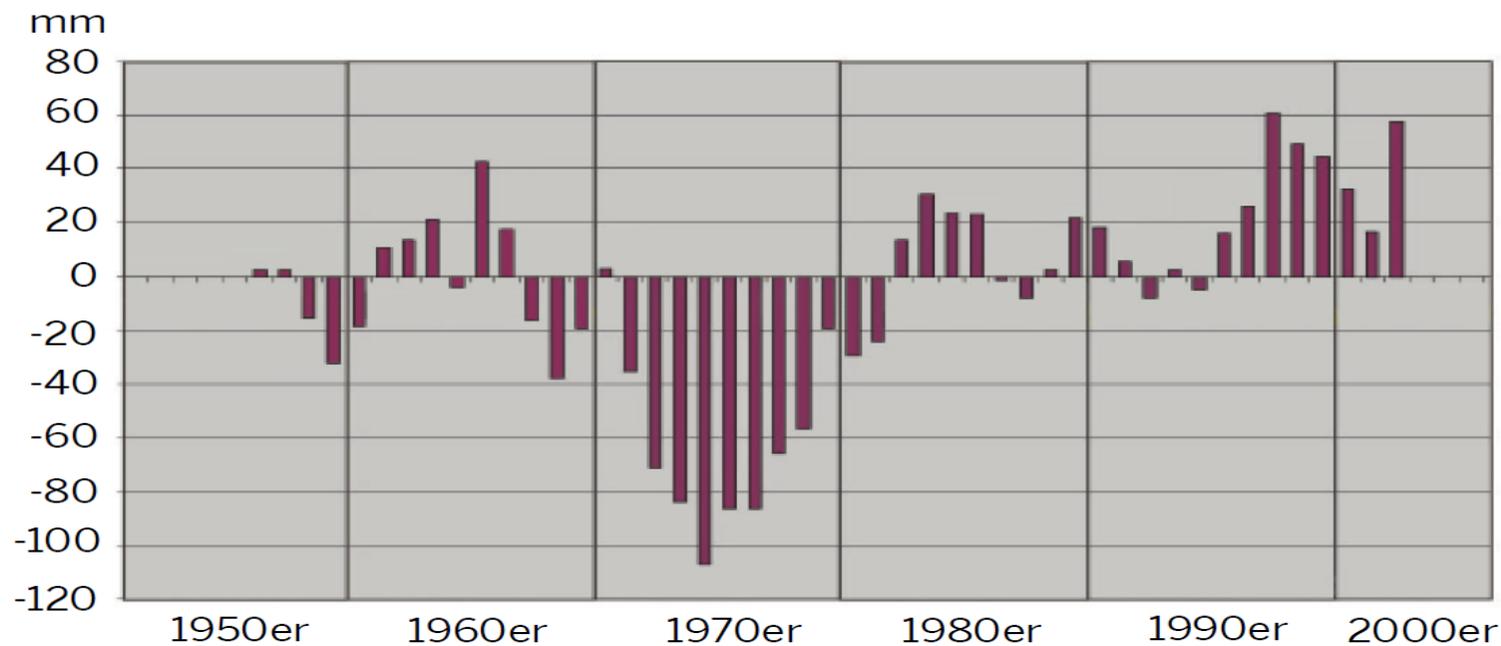
Jahresniederschlag in NRW 1951 – 2008

Abweichung vom Mittelwert (927mm/a)

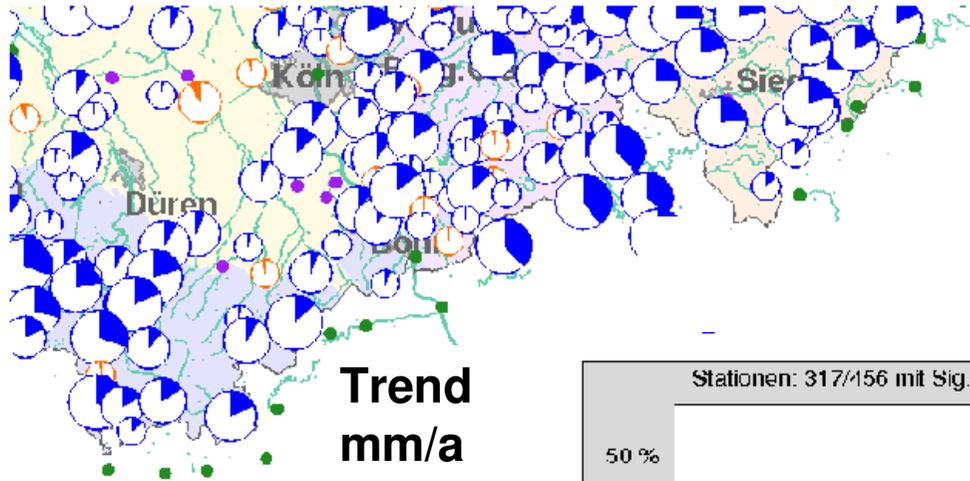
**Trend
mm/a**

**Zunahme
(blau):**

„Von 1950 bis 2008
hat die Anzahl der
Starkregen-Ereignisse
mit kurzer Dauer
zugenommen“

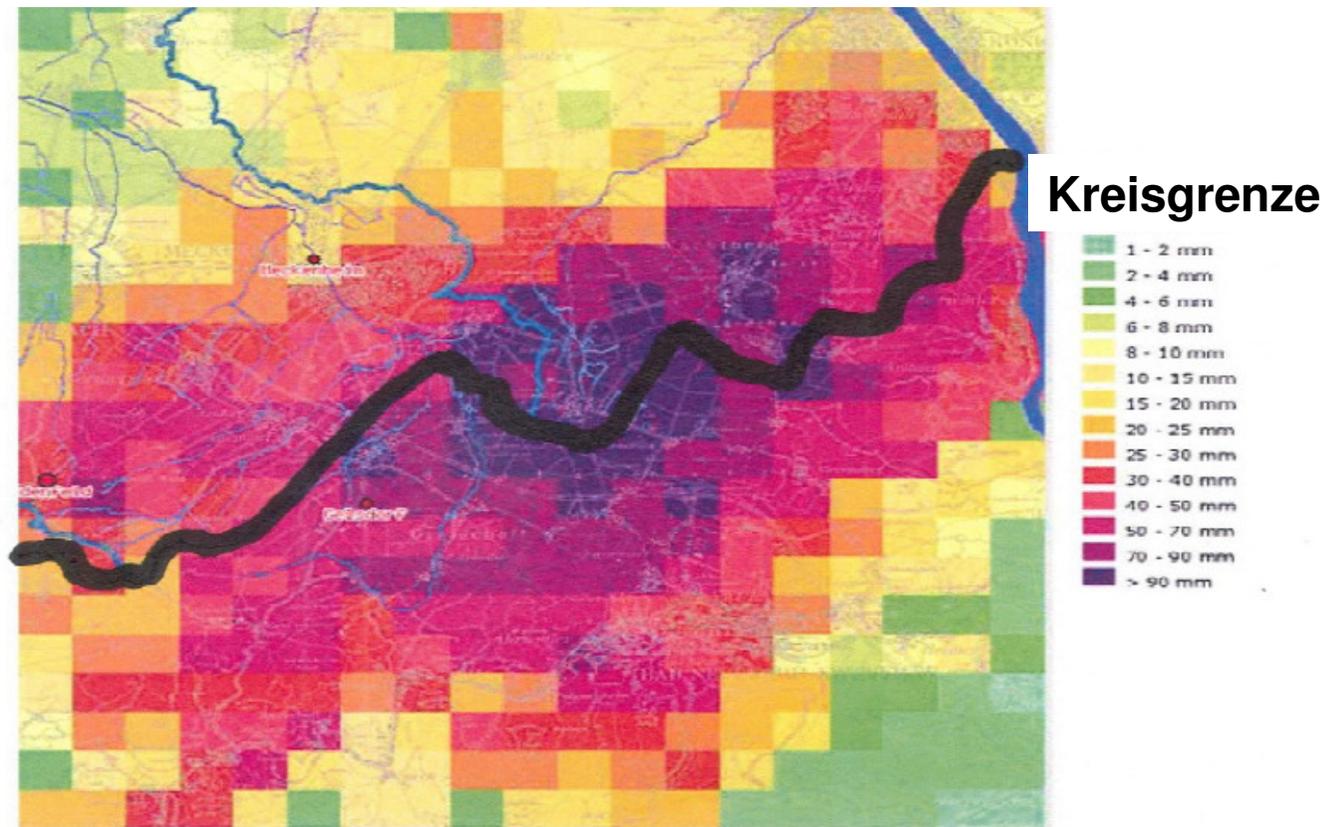
**Niederschlagstagesumme am 03.07.2010 (Wachtberg)
(Berechnung DWD und Universität Bonn)**

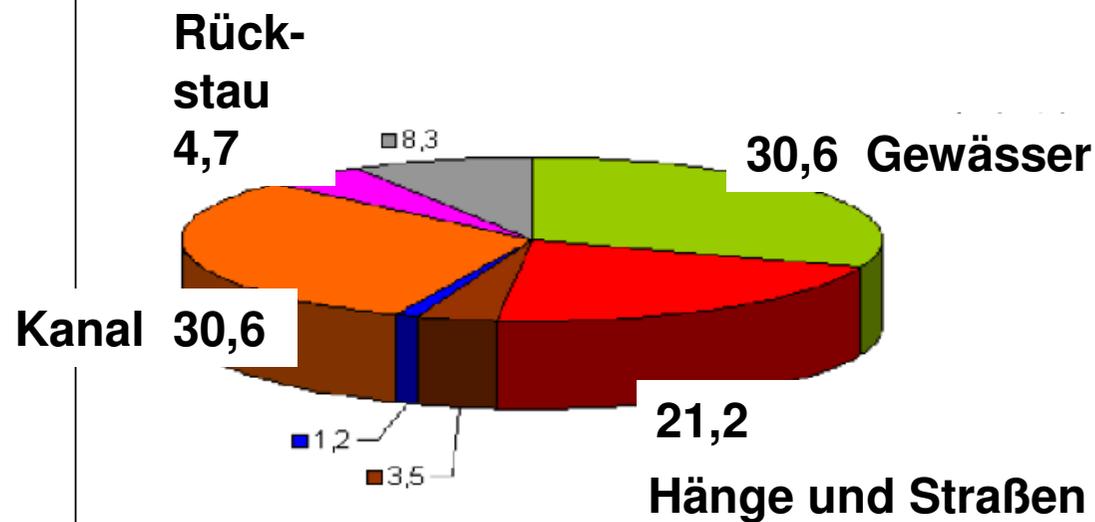
Ursache der Überflutung (%), Lohmar 2008:

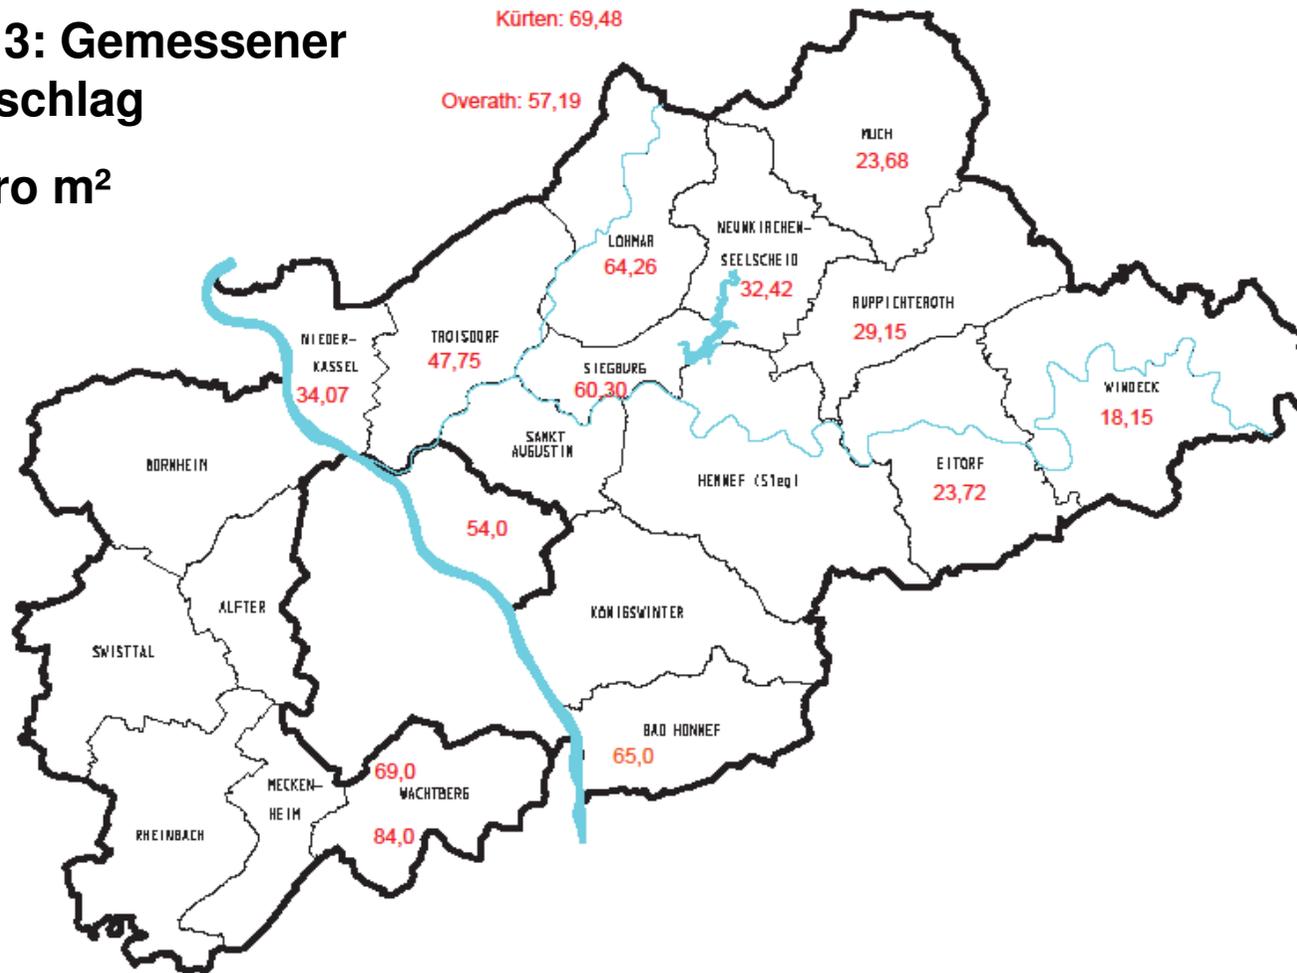
20.06.13: Gemessener Niederschlag

Liter pro m²

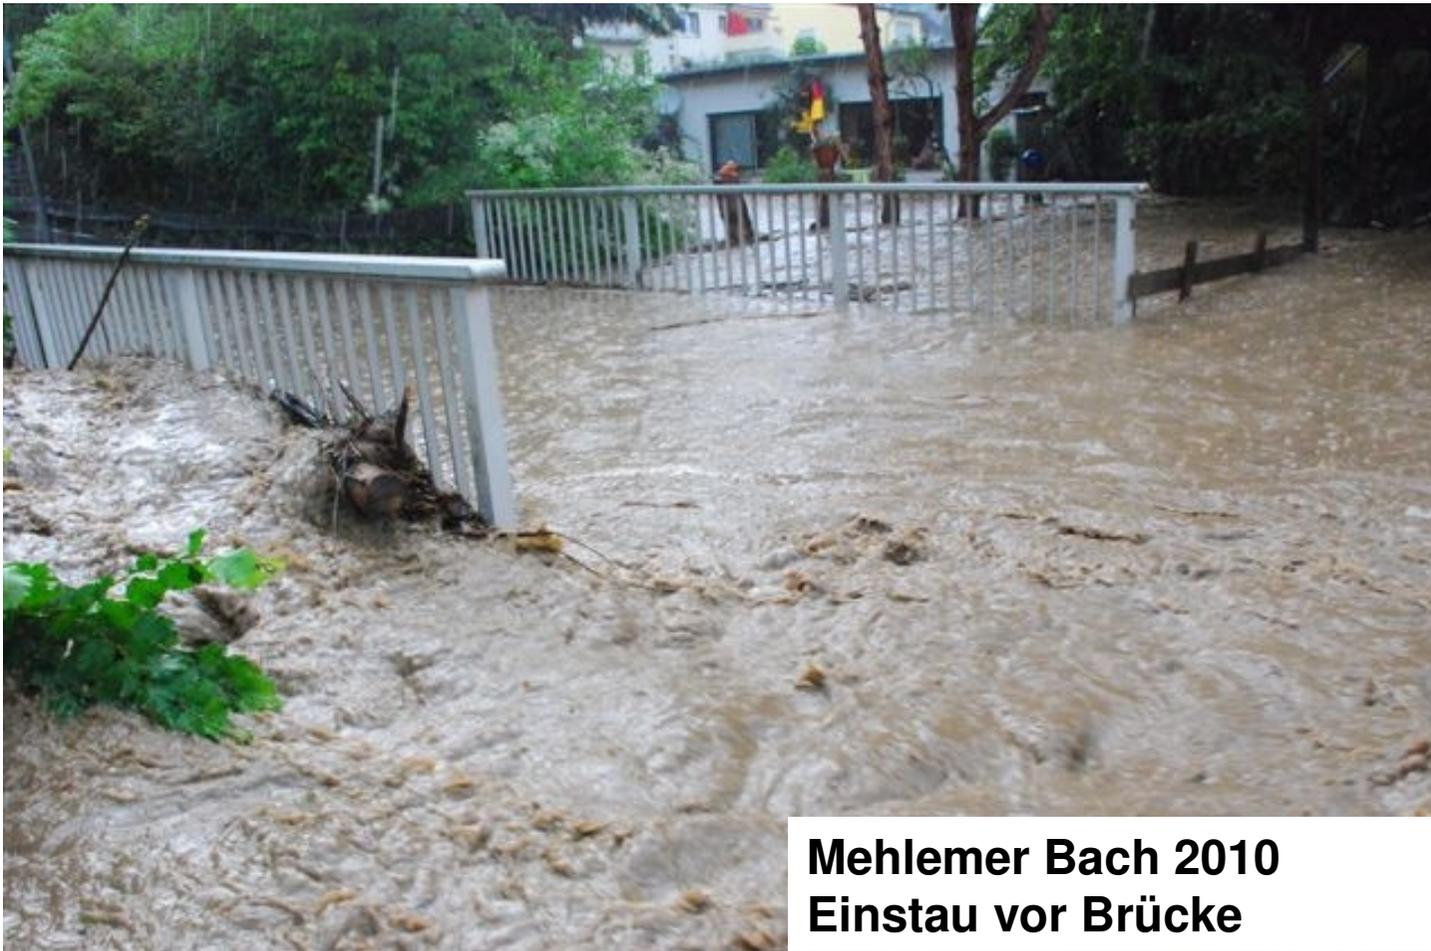
**Mehlemer Bach 2010
Einstau vor Brücke**

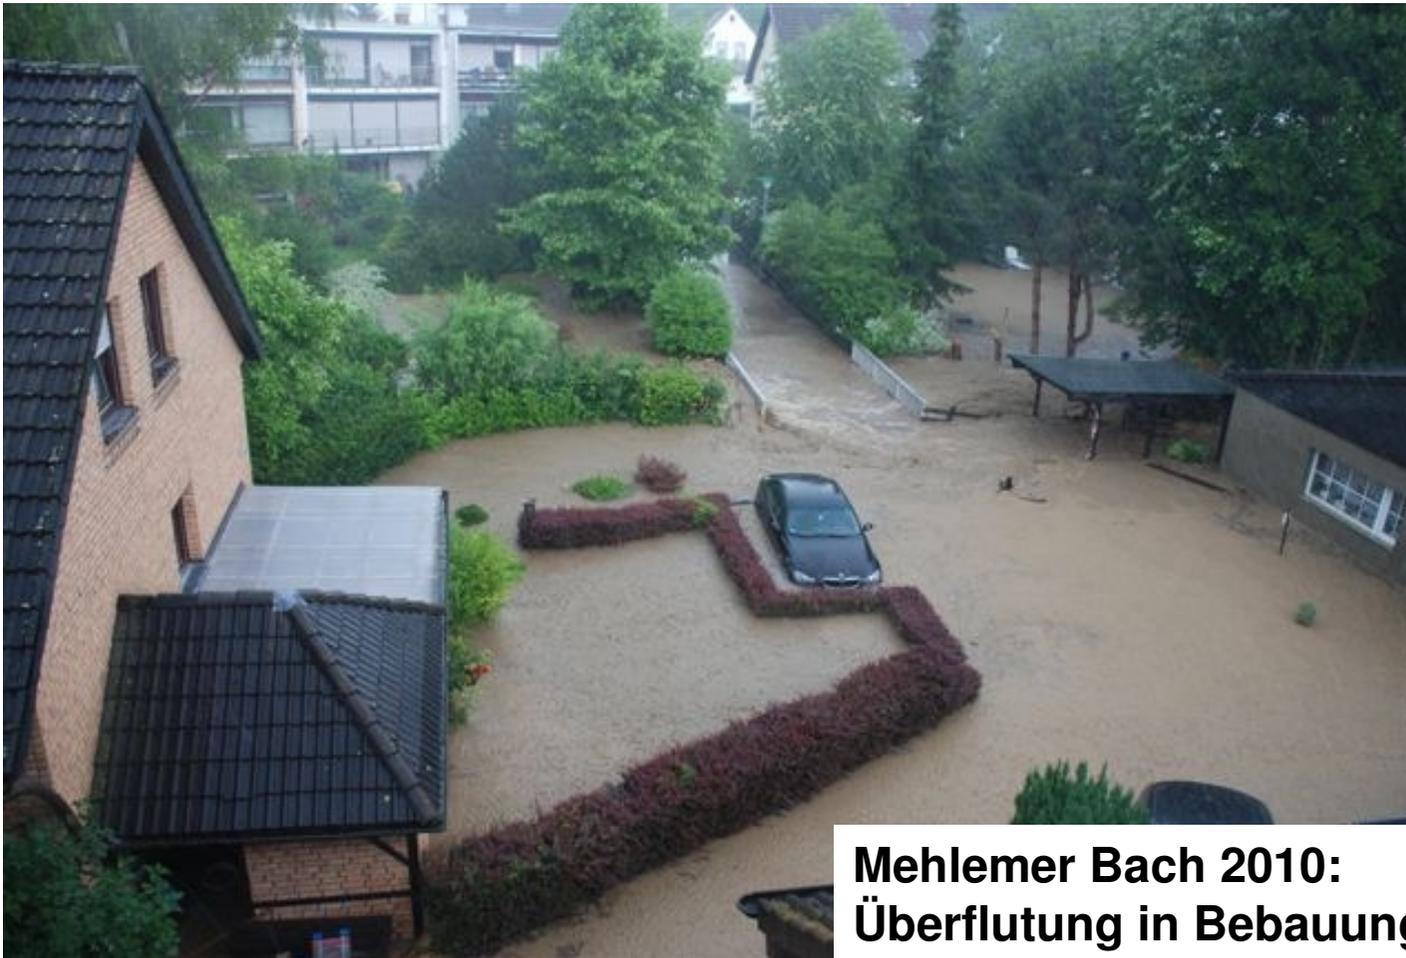
**Mehlemer Bach 2010:
Überflutung in Bebauung**

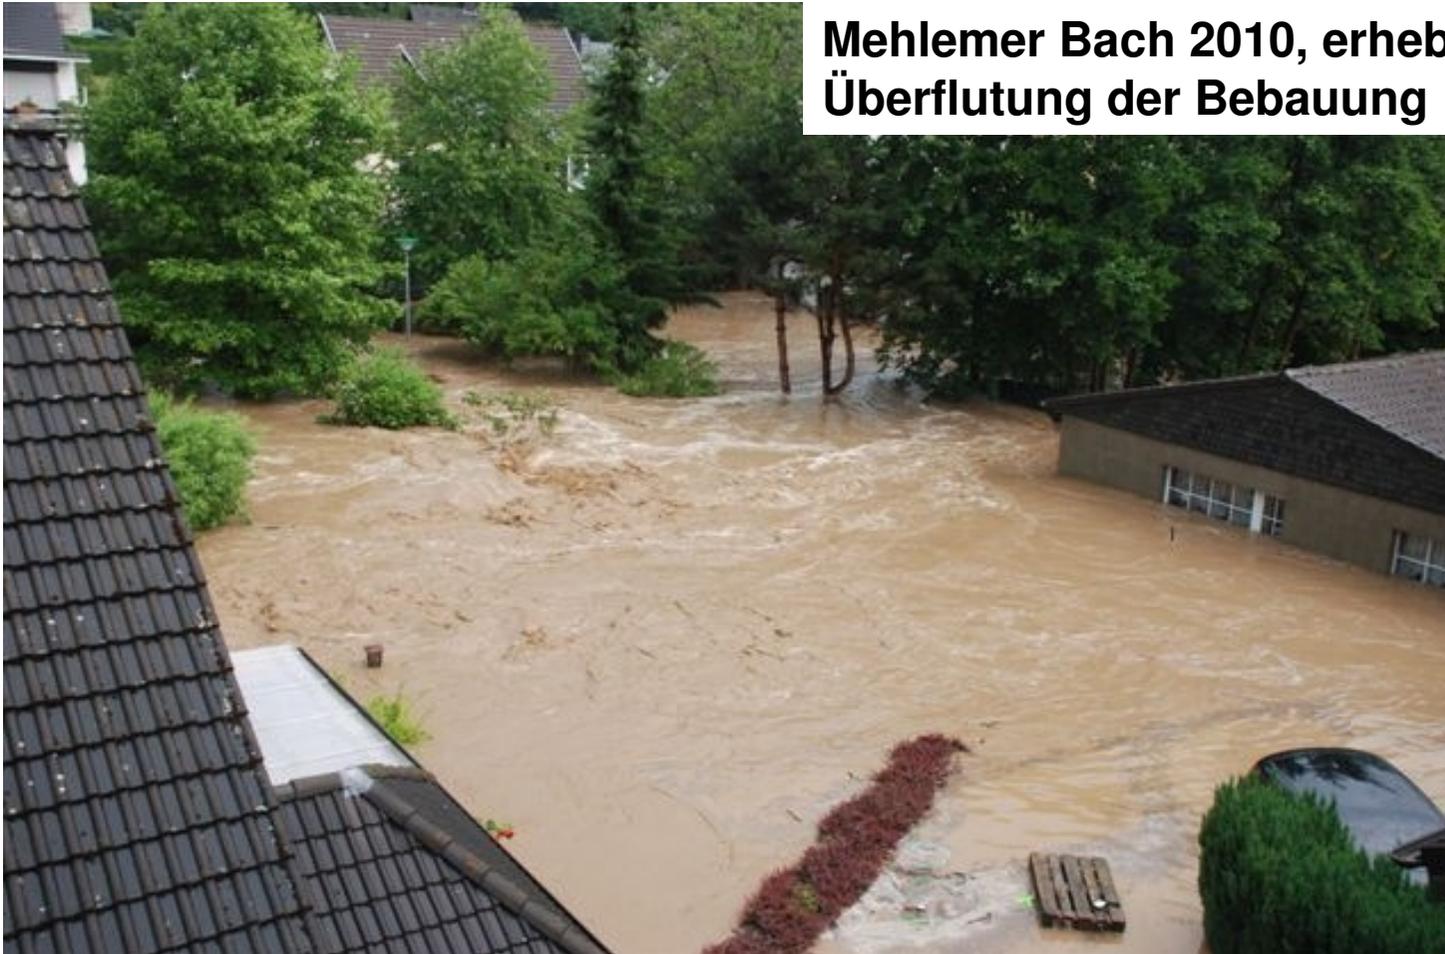
Mehlemer Bach 2010, erhebliche Überflutung der Bebauung

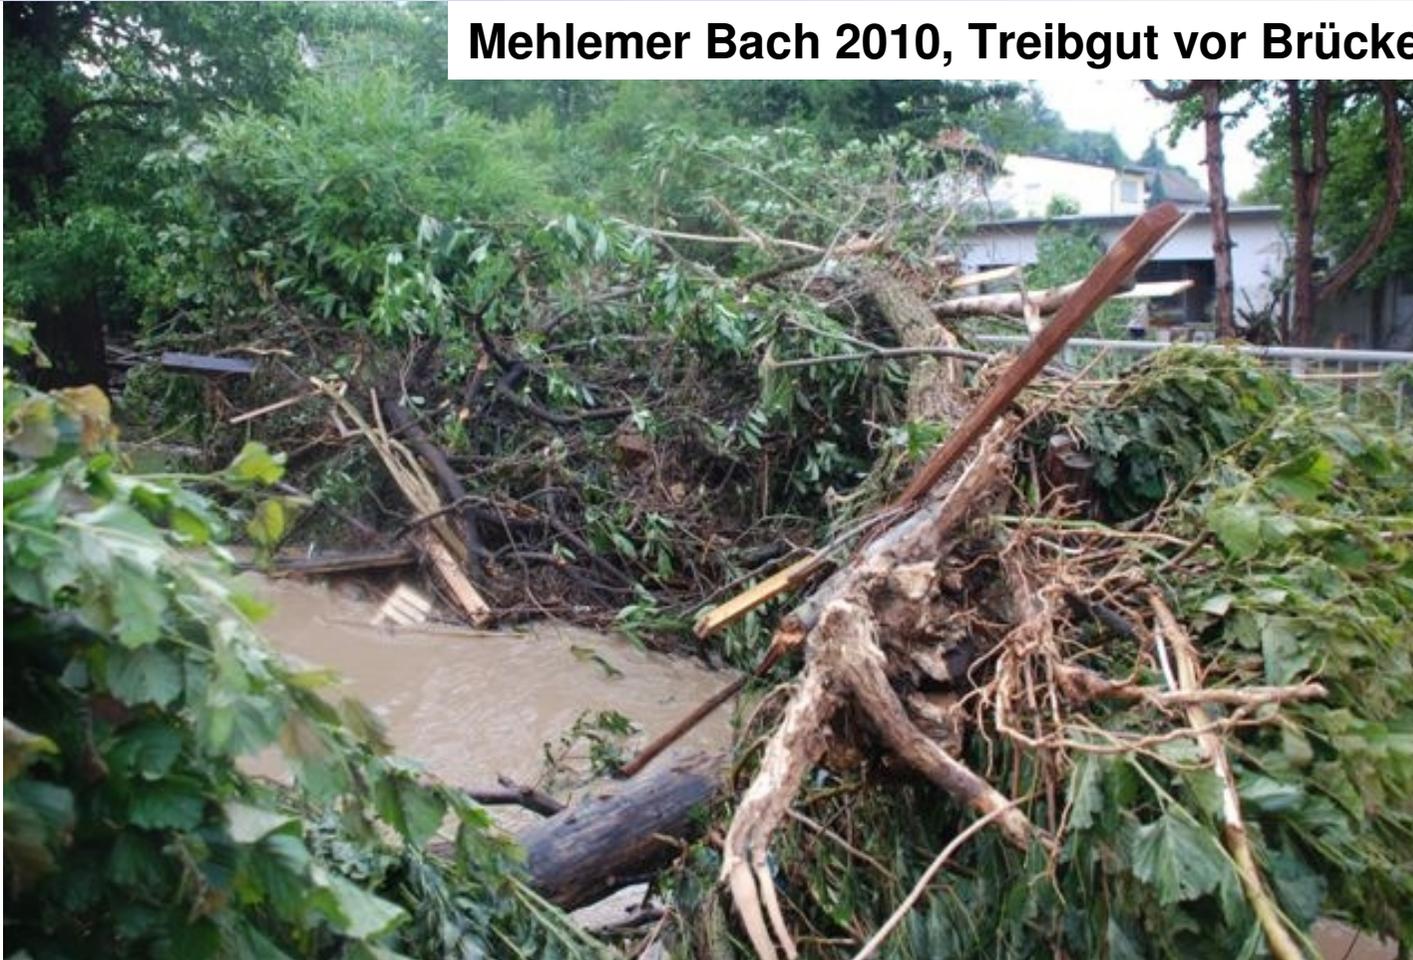
Mehlemer Bach 2010, Treibgut vor Brücke

- 1. Ausuferung von kleineren Gewässern:**
 - **Verklausung durch Treibgut (Schlamm, Geröll, Astwerk, Unrat)**
 - **Zu geringe Rohr- und Brückendurchmesser**
 - **Einengung des Gewässerprofils**
(Anschüttungen, Einbauten, Gebäude, Zäune, Grünschnitt, etc)
- 2. Außergewöhnliche Abflussmengen (größer HQ 100)**
- 3. Kanalüberlastung: Kanal lediglich für 5 - max. 30-jährliches Ereignis ausgelegt, Austritt auf Straße sowie Kanalrückstau in Bebauung**
- 4. Wild abfließendes Wasser von Hängen (Schlamm) und Straßen**
Folge: Unkontrollierte Überflutung. Oft Kombination.

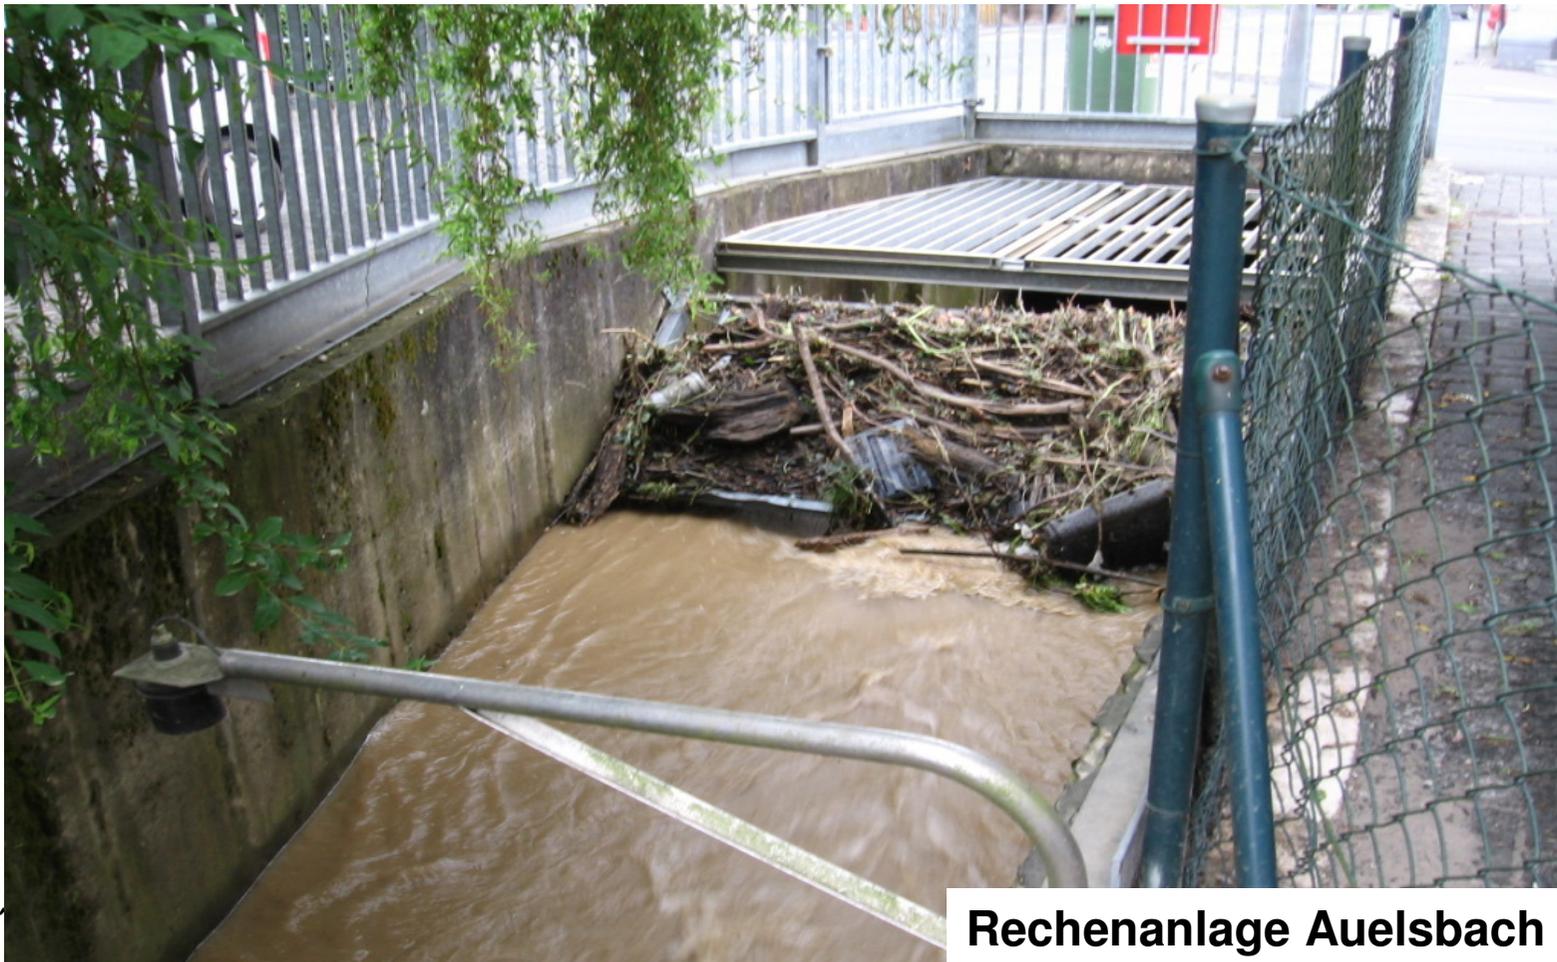
Treibgut als Abflusshindernis

Rechenanlage Auelsbach

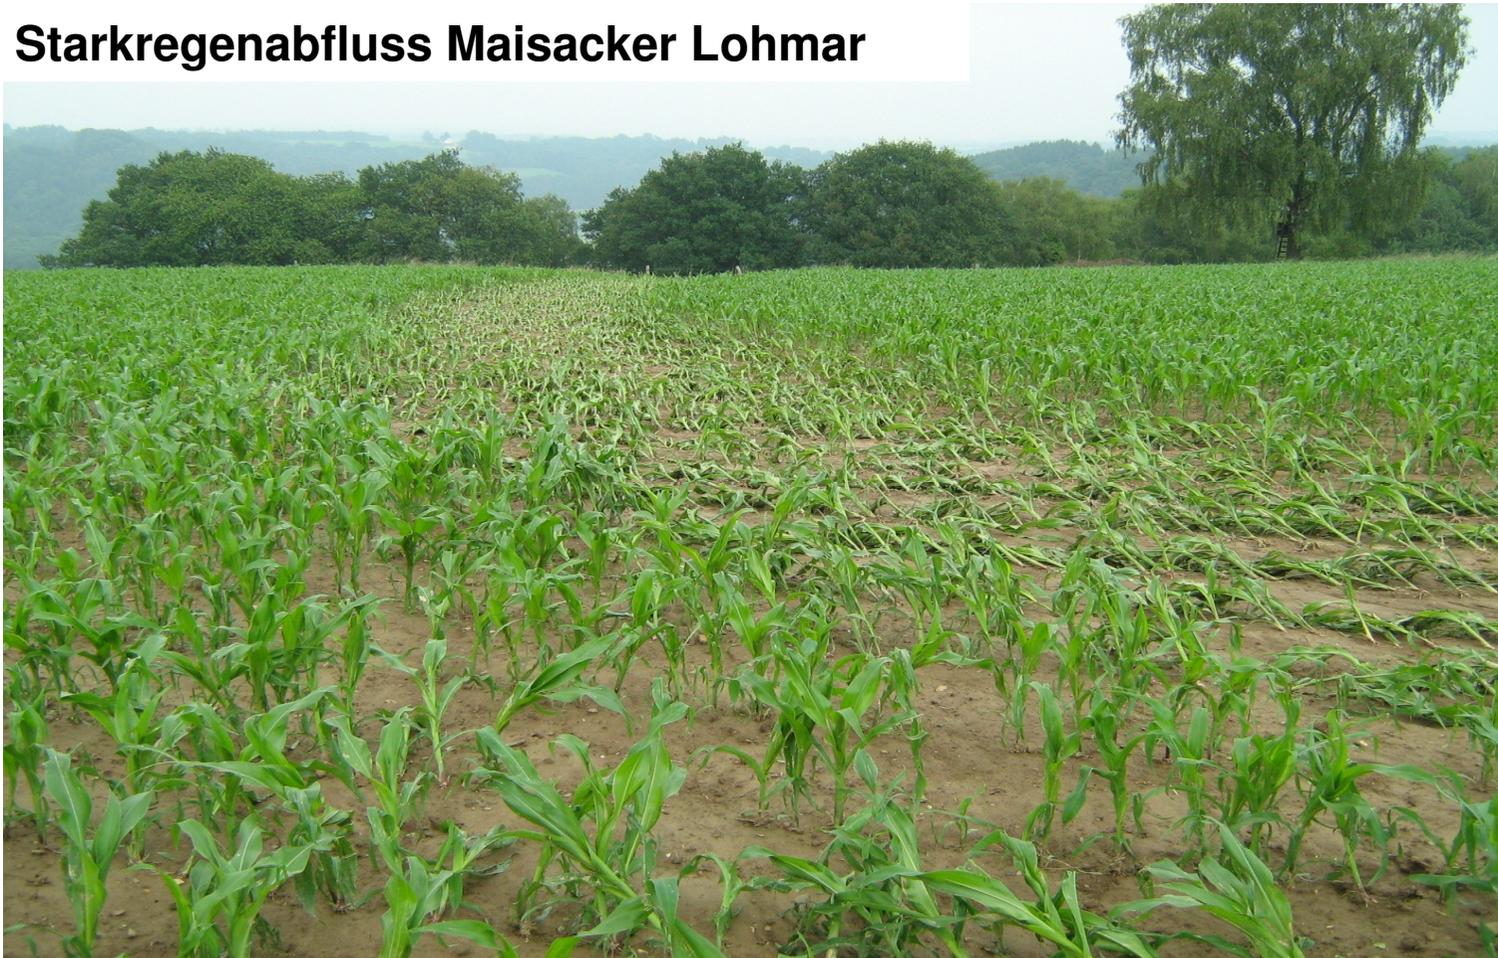
Starkregenabfluss Maisacker Lohmar

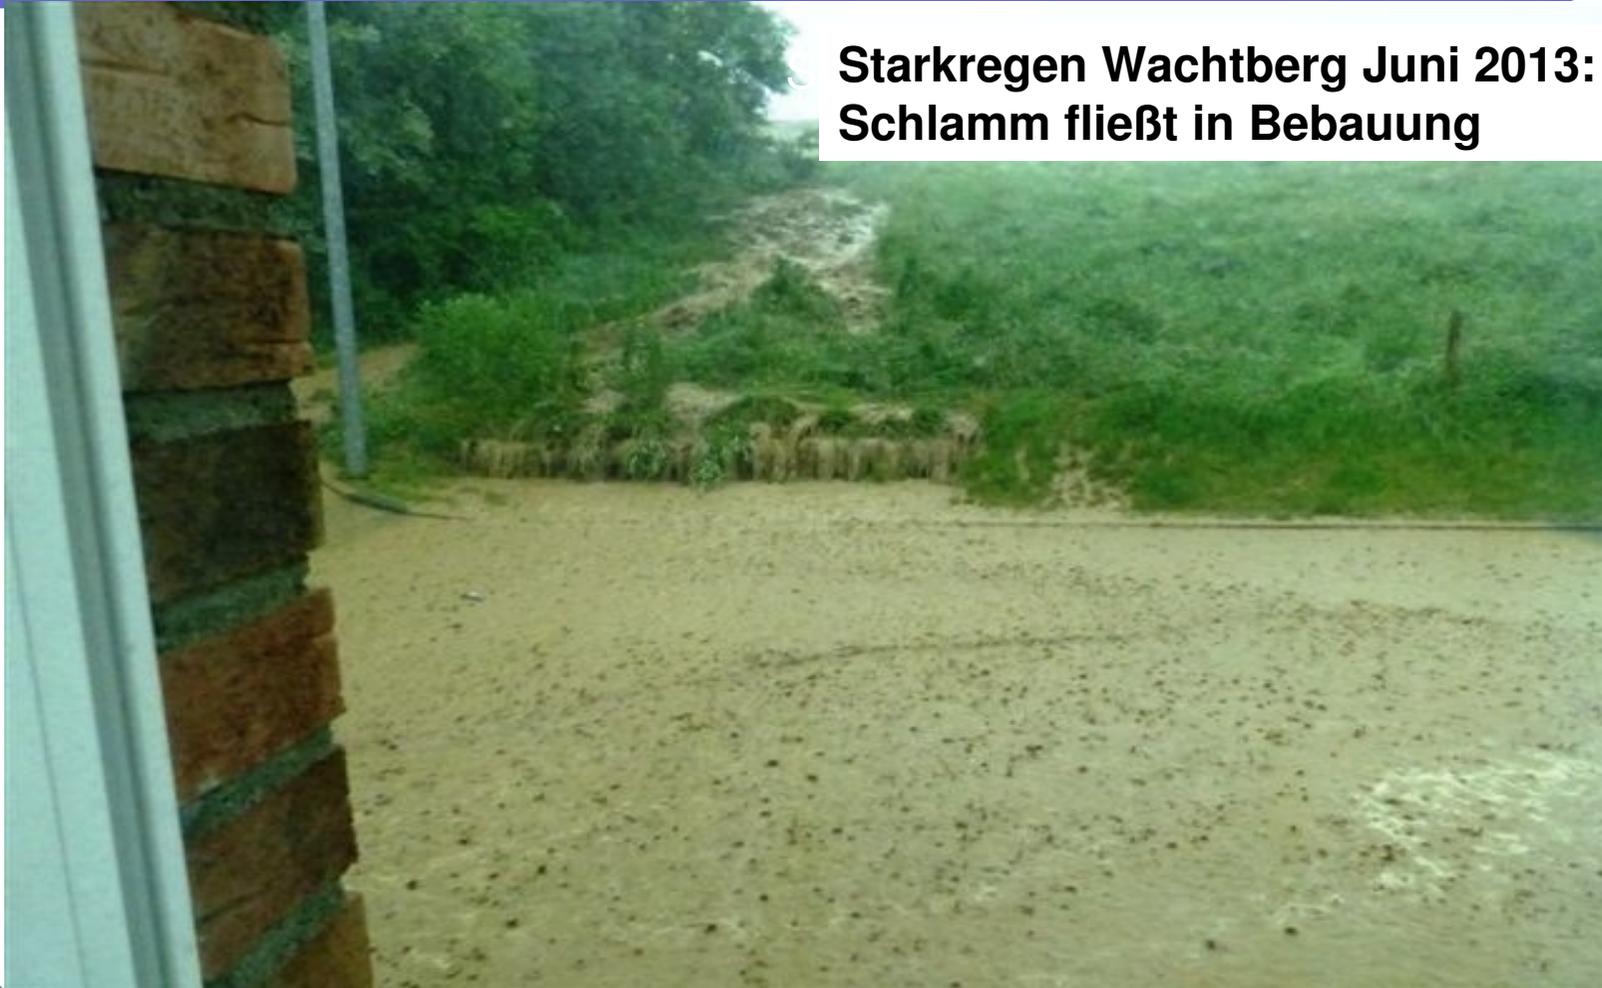
**Starkregen Wachtberg Juni 2013:
Schlamm fließt in Bebauung**

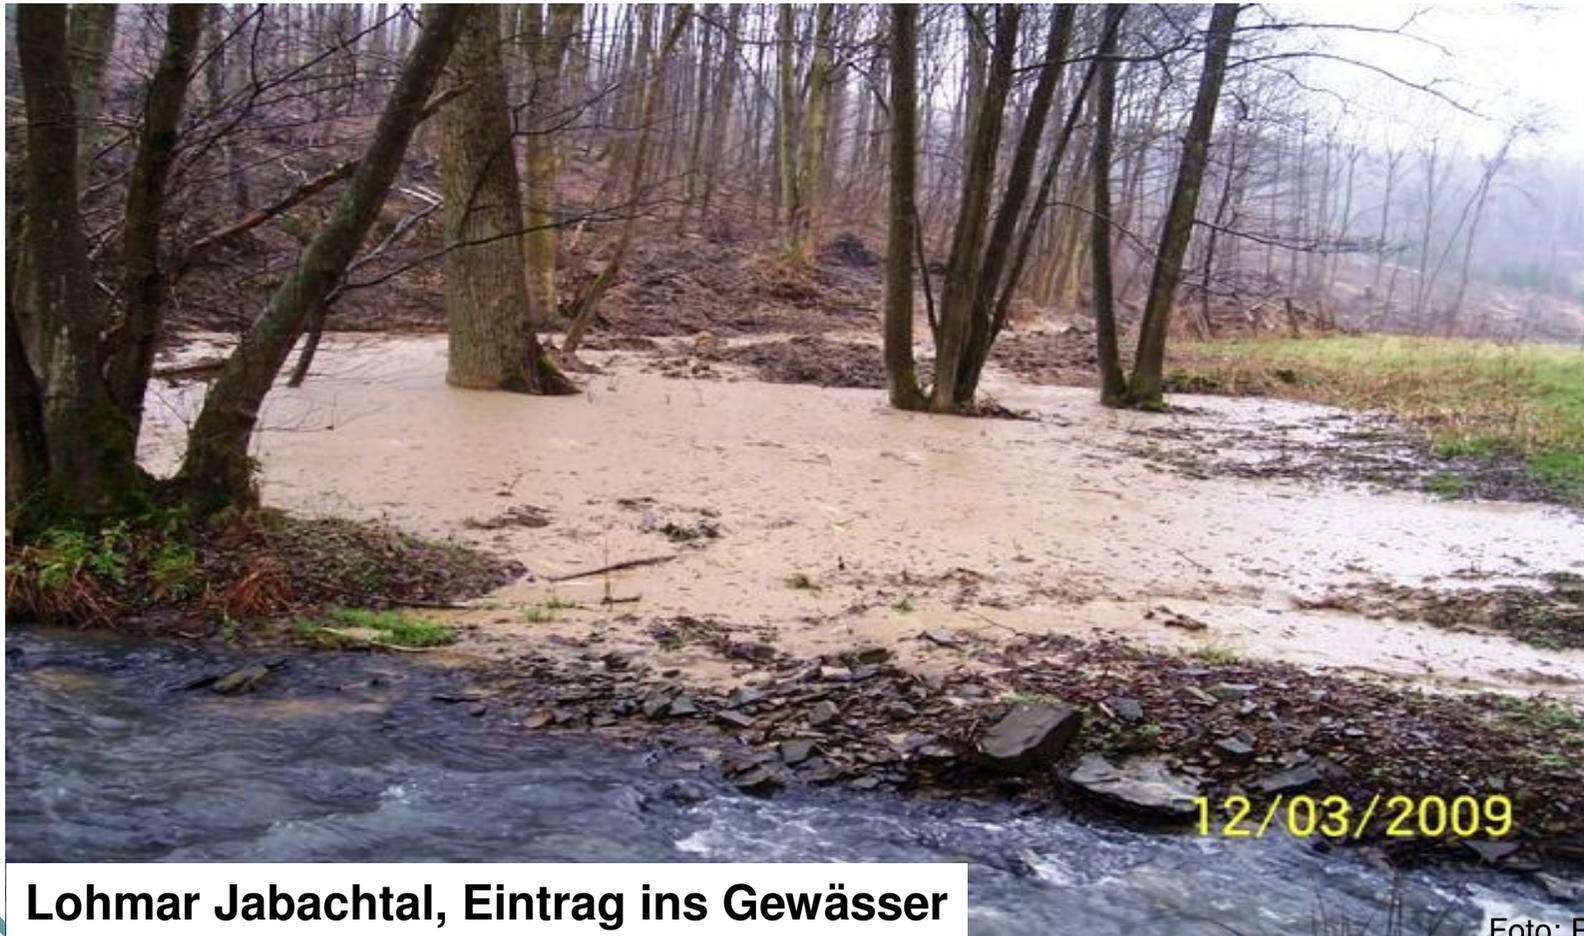
Starkregen: Erosion Schlammlawine

Lohmar Jabachtal, Eintrag ins Gewässer

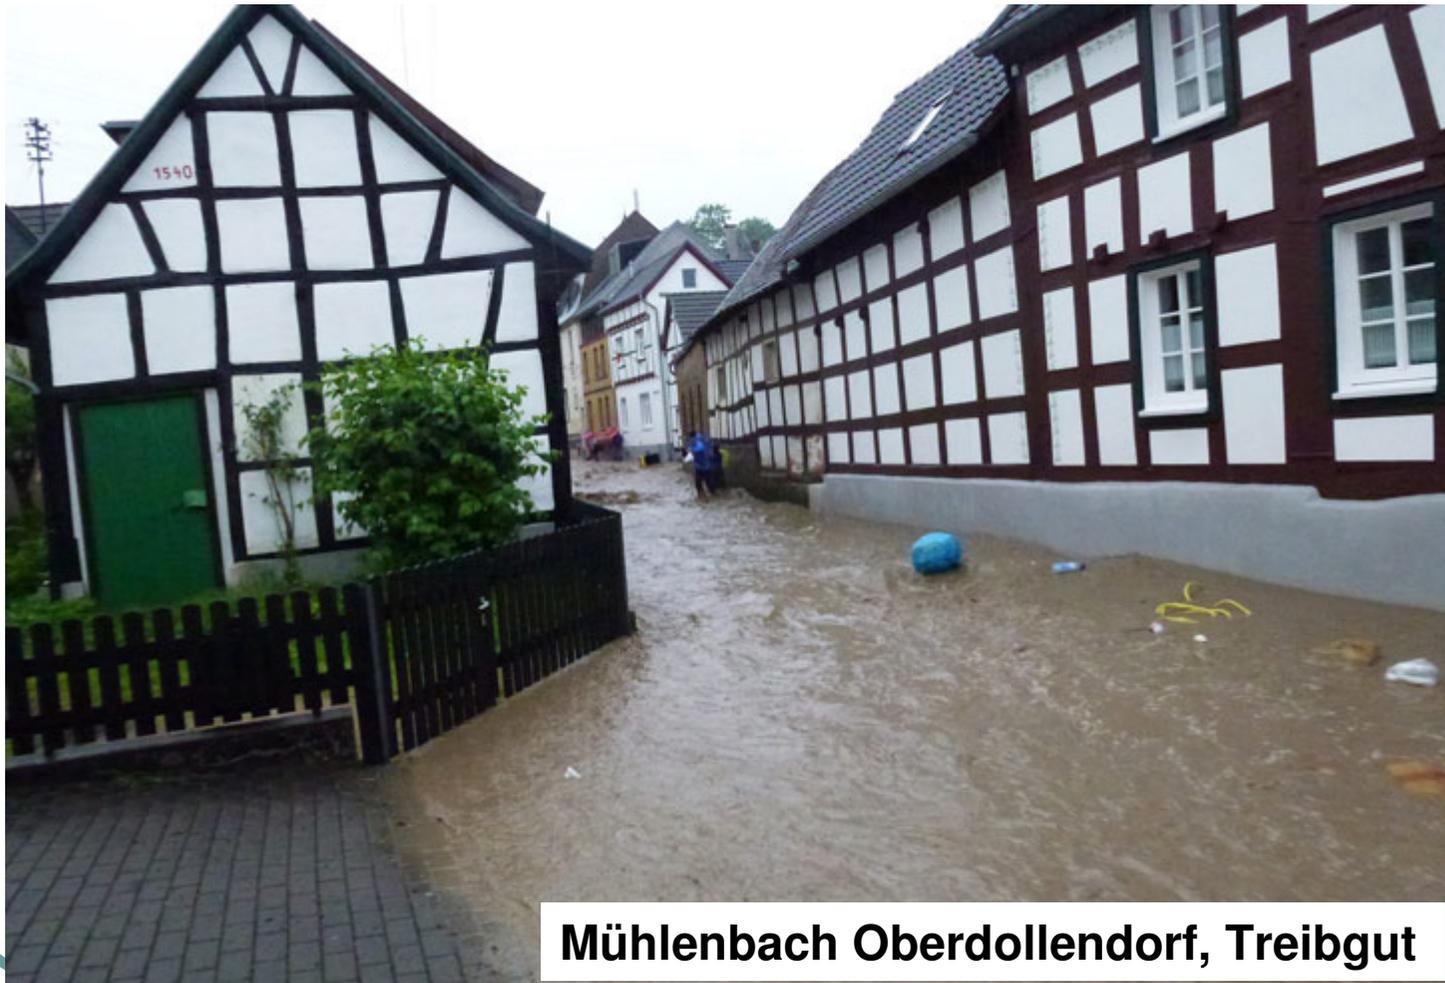
Beispiel Verklausung Mühlenbach Oberdollendorf 20.06.2013

Mühlenbach Oberdollendorf, Treibgut

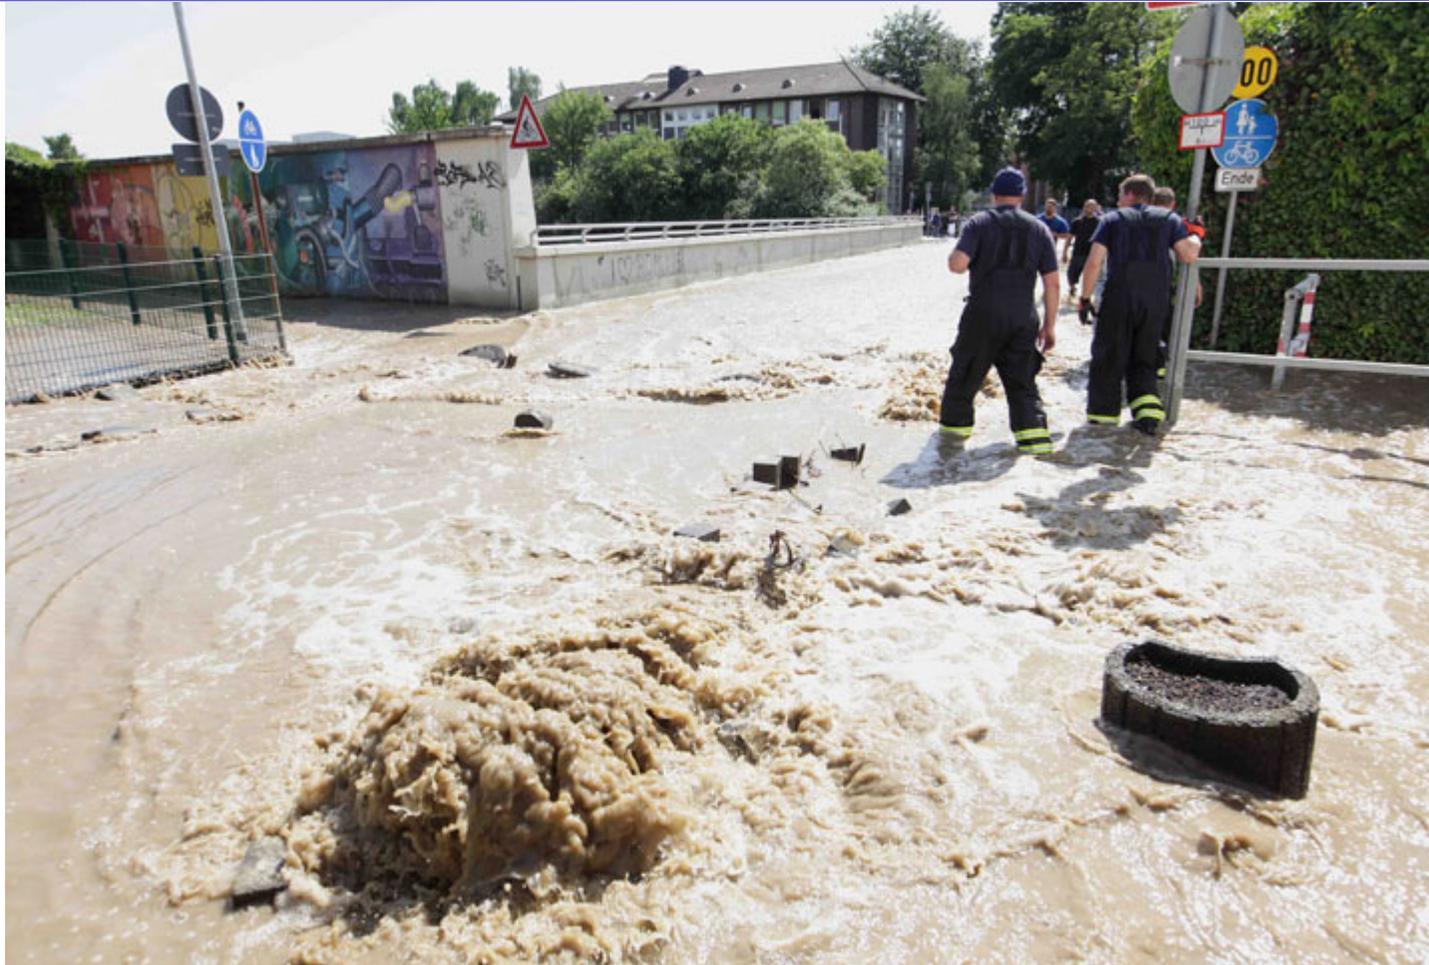
Mühlenbach Oberdollendorf 20.06., Austritt aus der Verrohrung

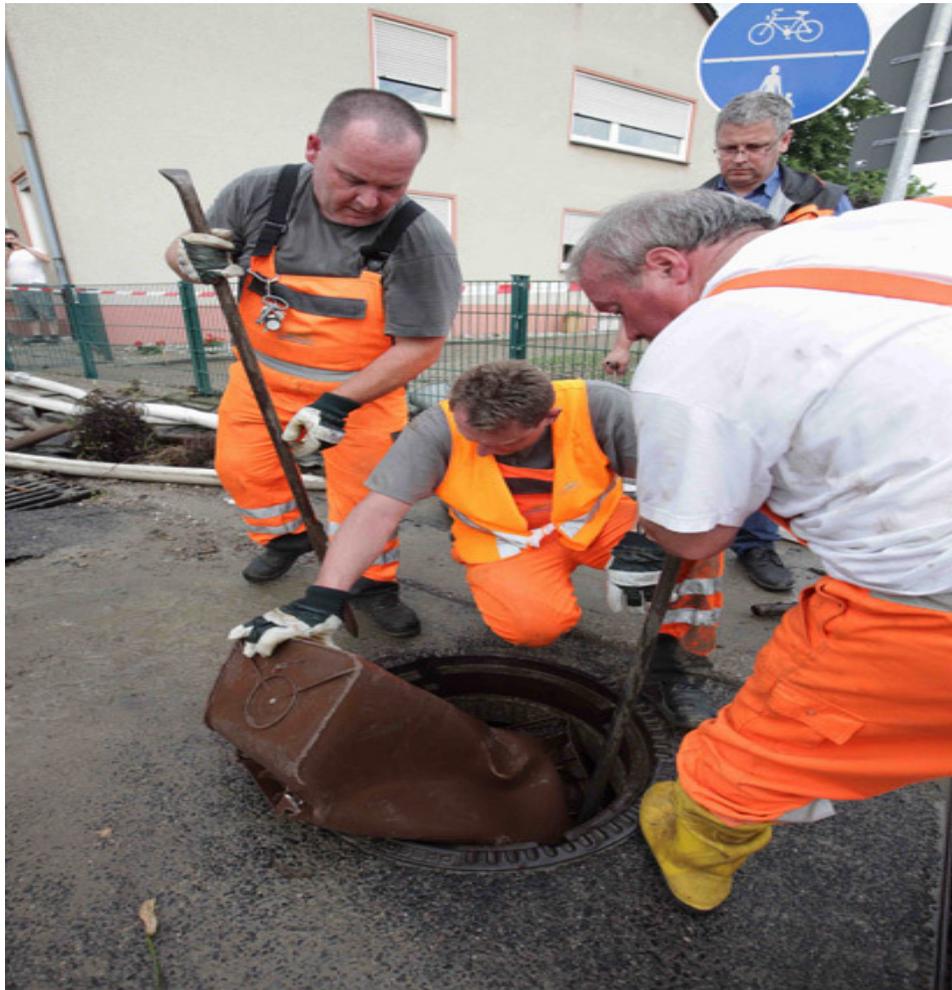
**Mühlenbach
Oberdollendorf
20.06.13:**

**Treibgut in der
Verrohrung**

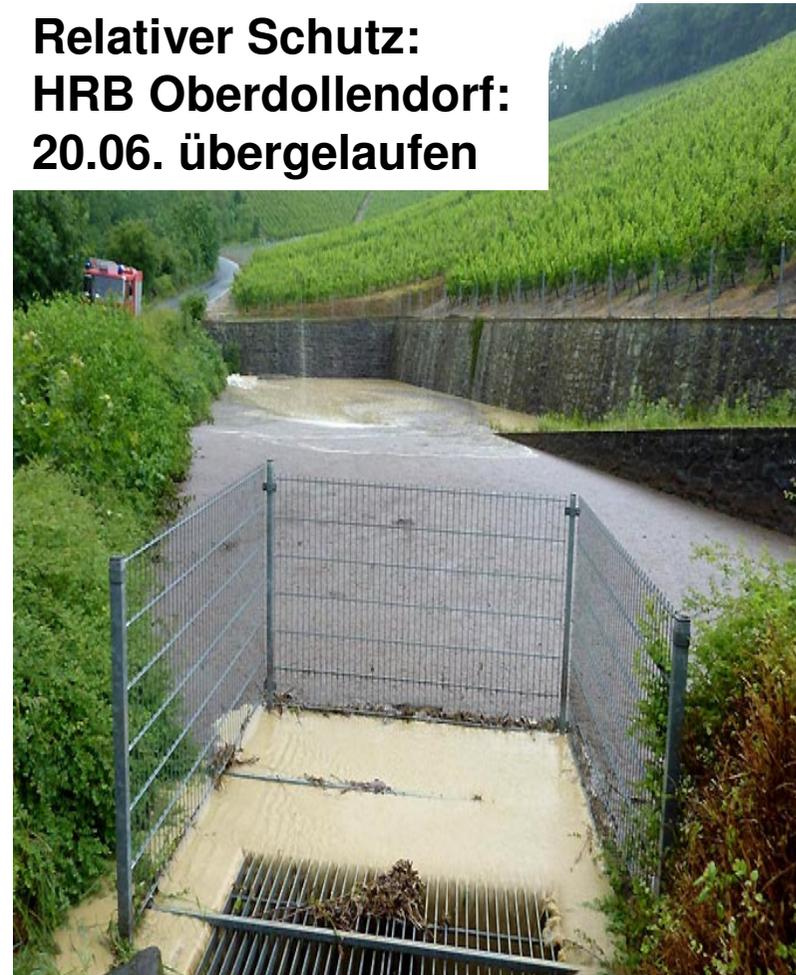
**Relativer Schutz:
HRB Oberdollendorf:
20.06. übergelaufen**

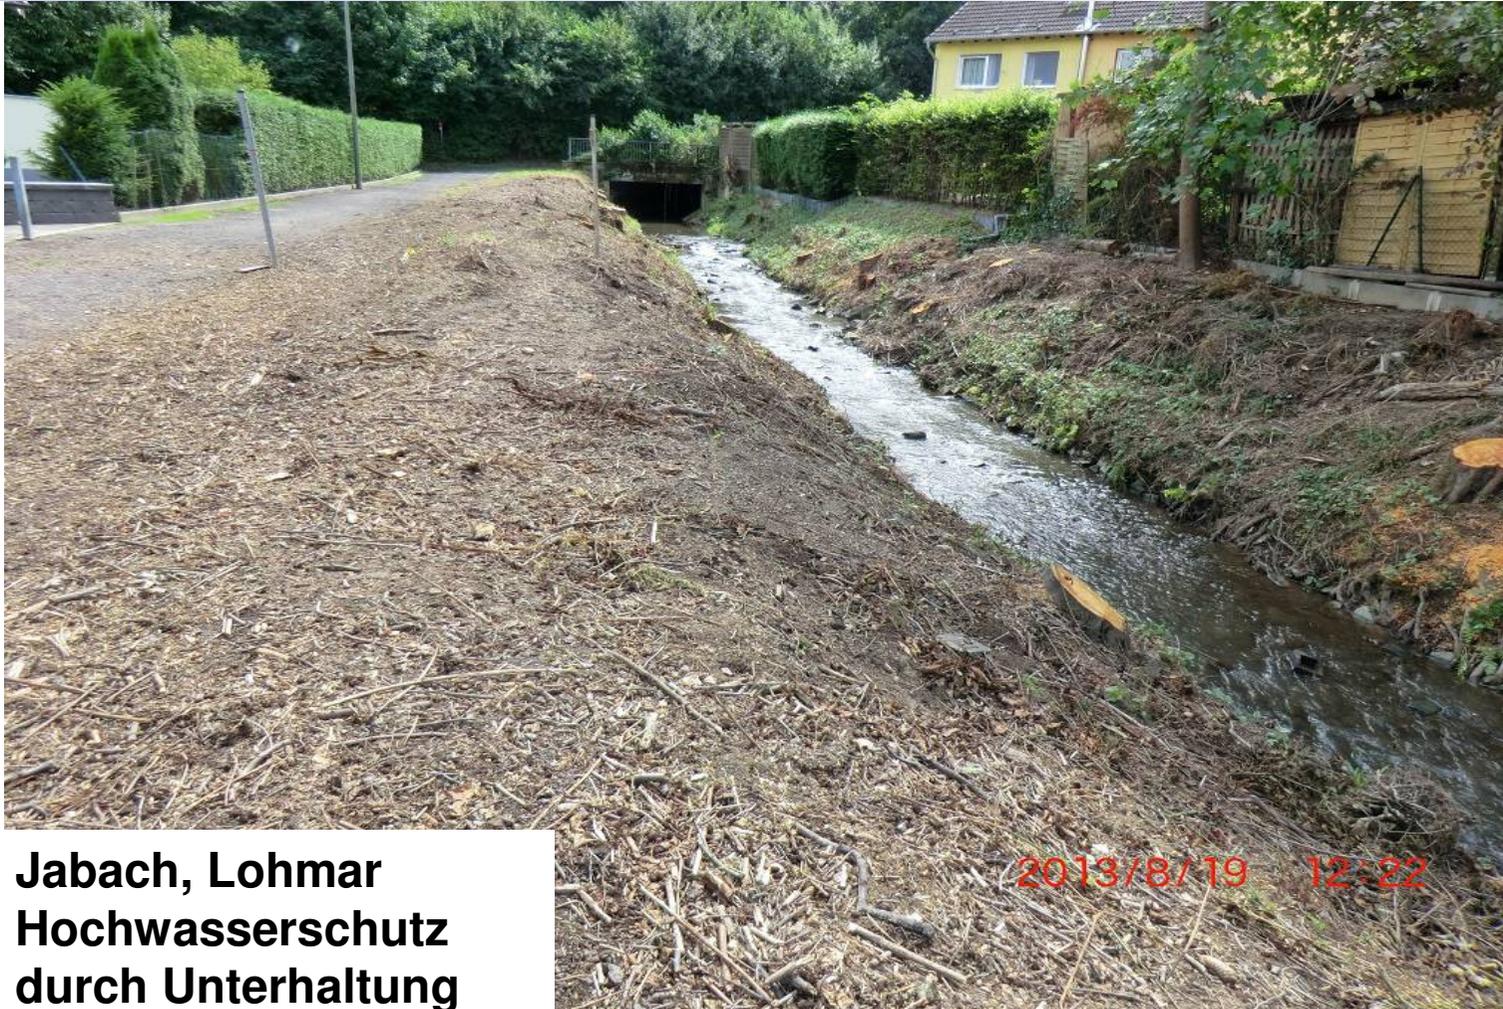
**Jabach, Lohmar
Hochwasserschutz
durch Unterhaltung**
