Hochwasser infolge von Starkregen - Ursachen, Folgen, Maßnahmen -

Amt für
Technischen
Umweltschutz

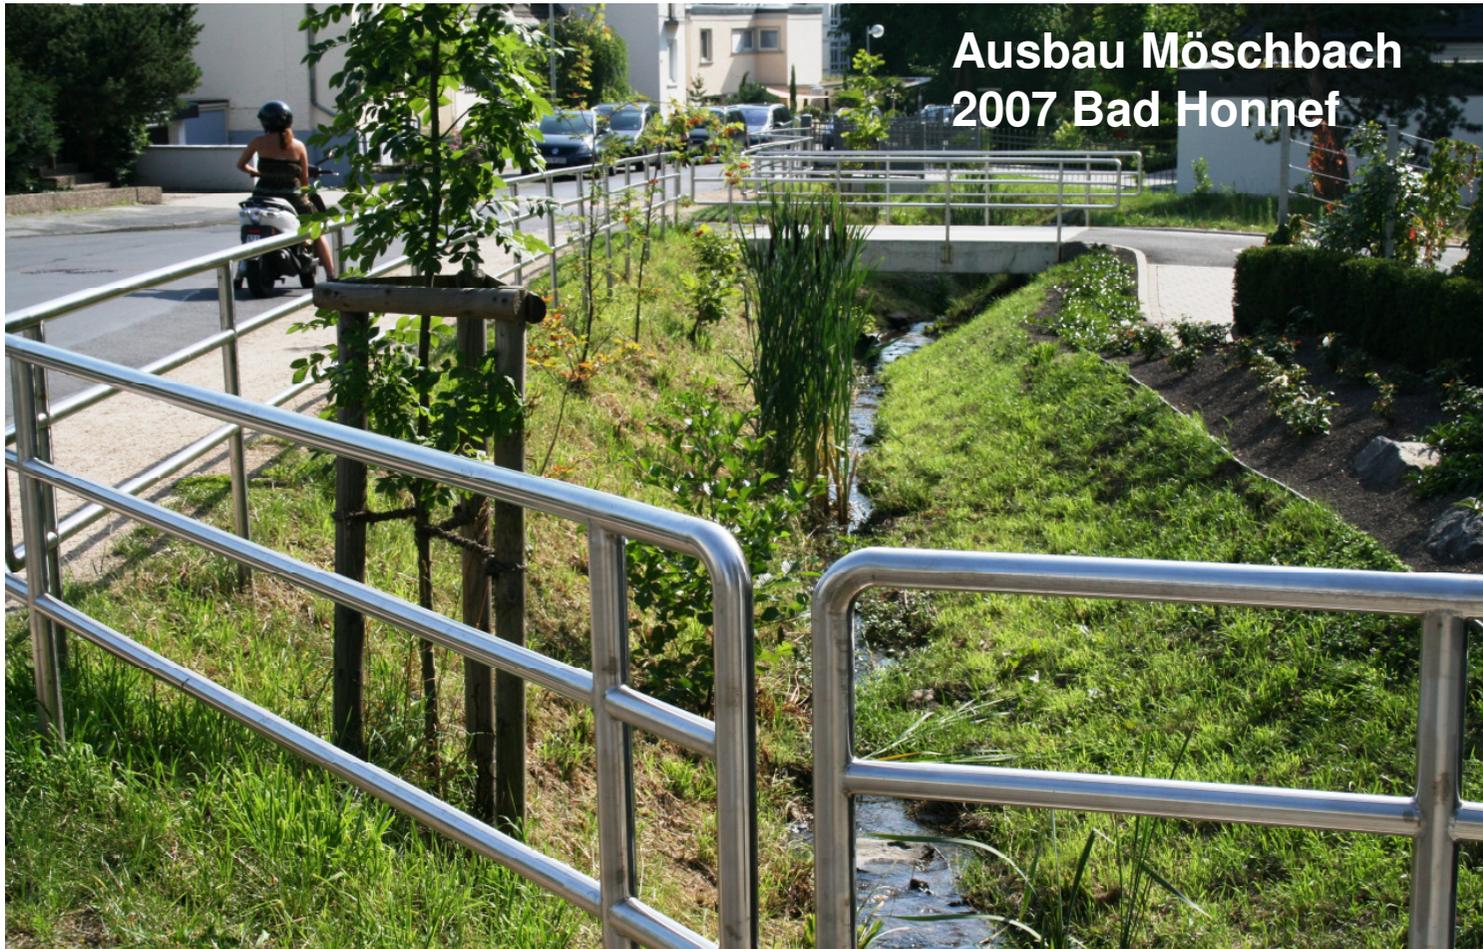
Ausbau Möschbach
2007 Bad Honnef

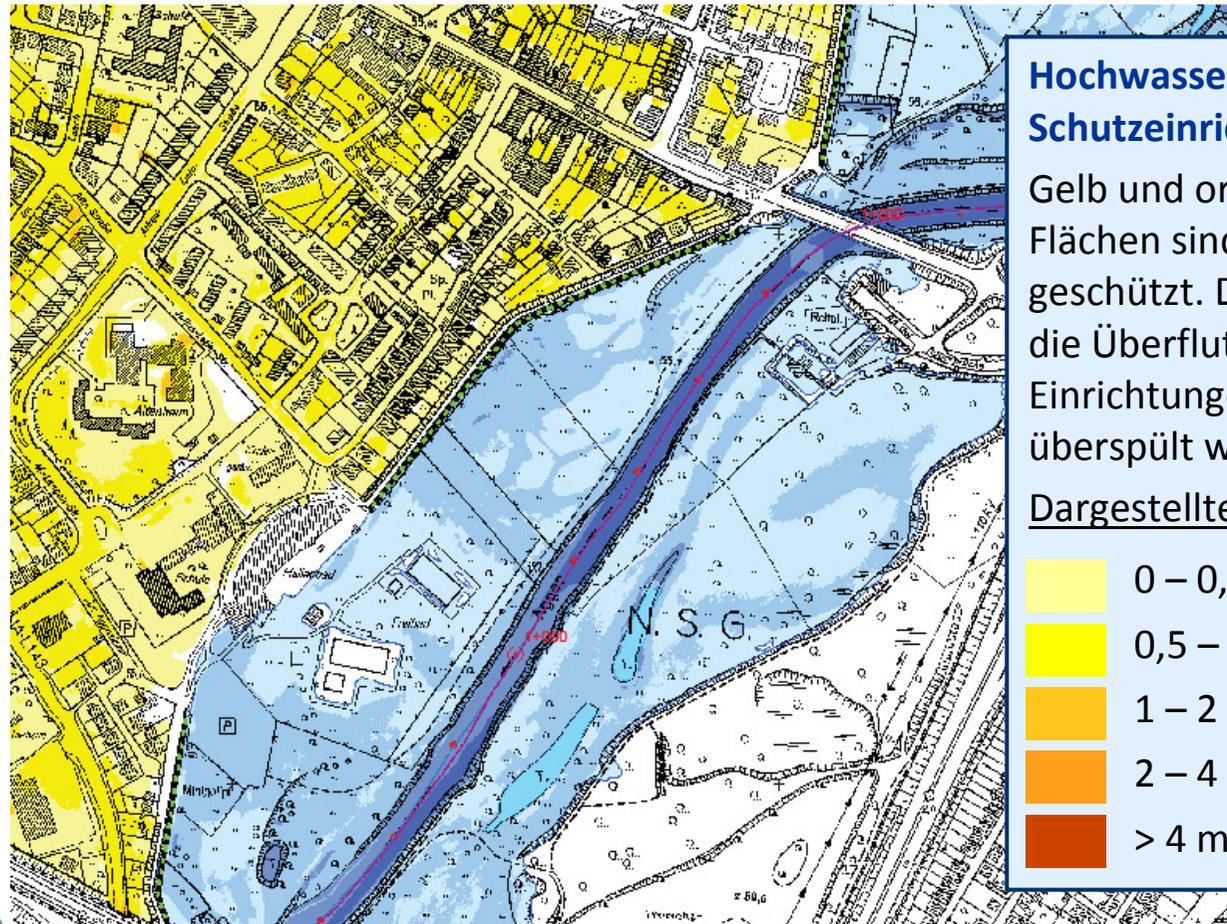
Hochwassergefahr hinter Schutzeinrichtungen

Gelb und orange eingefärbten Flächen sind durch Deiche geschützt. Die Farbintensität zeigt die Überflutungshöhe an, wenn die Einrichtungen versagen oder überspült wird.

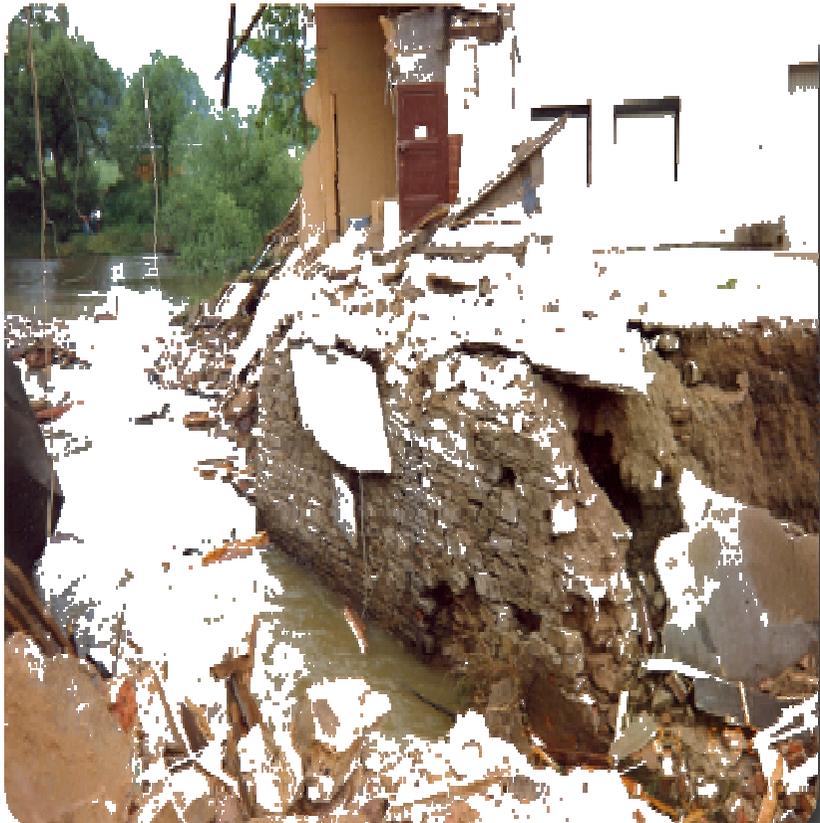
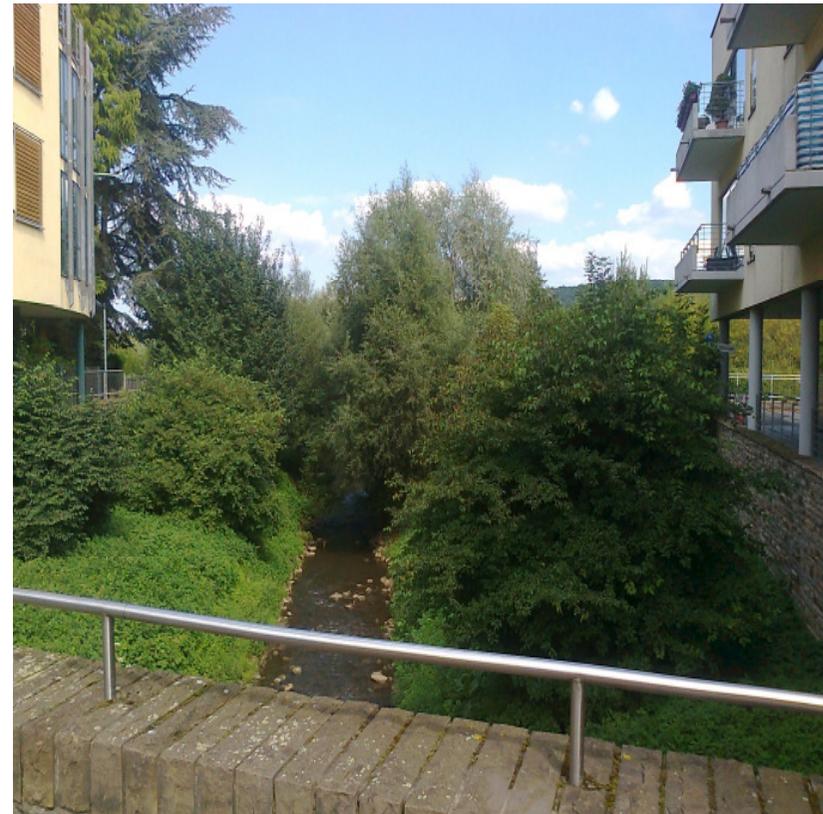
Hanfbach Hennef nach HW 1992 ,

nach HW-Schutz Ausbau des WVRSK
